เอกสารแนบ 2 ส่วนเพิ่มเติมจากข้อ 5.1

1. เพิ่มเติมรายละเอียดหัวข้อใหม่ในแบบรูปรายการประกอบแบบ AA-02-1 ดังนี้
 - ข้อ 1.15 ซ่อมแซมหน้าต่างอลูมิเนียมบานเลื่อน 2 ช่อง โดยการซีลขอบวงกบ และรอยต่อวงกบ หน้าต่างอลูมิเนียมใหม่ทั้งหมด ให้สามารถป้องกันน้ำรั่วจากภายนอกได้ พร้อมทั้งเปลี่ยน ขอบยางกระจกหน้าต่างบานเลื่อน มือจับล็อกบานเลื่อน และล้อเลื่อนใหม่ทั้งหมด ห้อง 3-301 จำนวน 1 ชุด พร้อมติดฟิล์มหน้าต่างกันความร้อน กันรังสียูวี

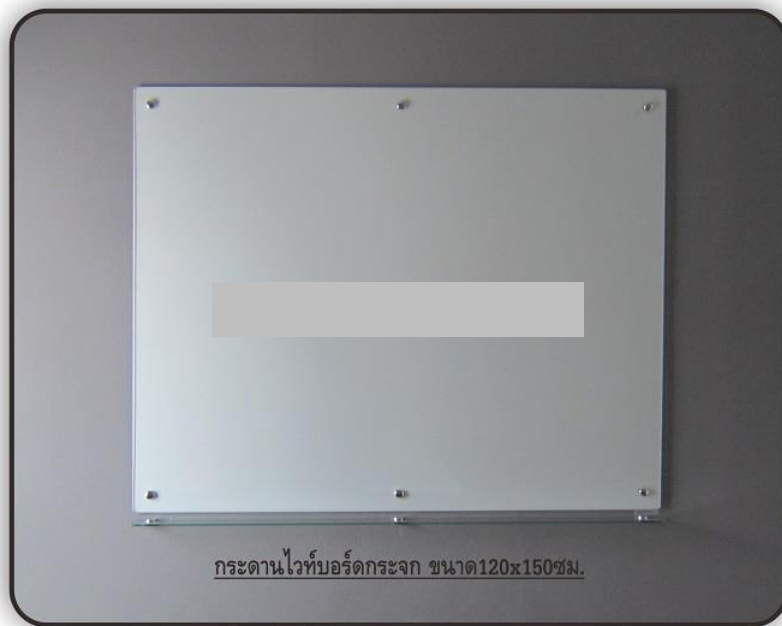
ตัวอย่าง กระดานไวท์บอร์ดกระจก สีขาวใส ไม่มีขอบ ขนาด 120*150 เซ็นติเมตร ภาพดังกล่าวเป็นเพียงภาพสมมติเท่านั้นผู้รับจ้างยังคงต้องยึดถือตามคุณลักษณะเฉพาะและรายละเอียดตามที่ผู้ว่าจ้างกำหนด

- ข้อ 7.12 รื้อชุดรางกระดานและระบบไฟภายในรางกระดาน ห้อง 3-402 ออก พร้อมขนย้ายไปยังจุด ที่ผู้รับจ้างกำหนดและติดตั้งกระดานไวท์บอร์ดกระจก สีขาวใส ไม่มีขอบ กระจกนิรภัยเทมเปอร์ ขนาด 120*150 เซนติเมตร หนา 6 มิลลิเมตร จำนวน 2 ชุด ณ ตำแหน่งเดิมที่รื้อราง กระดานออก ซ่อมแซมสีที่เกิดจากการรื้อรางกระดาน

- ข้อ 8.12 รื้อชุดรางกระดาน ห้อง 3-319 พร้อมขนย้ายไปยังจุดที่ผู้จ้างเหมากำหนดและติดตั้งกระดาน ไม้บอร์ดกระดาน สีขาวใส ไม่มีขอบ กระจกนิรภัยเทมเปอร์ ขนาด 120*150 เซนติเมตรหนา 6 มิลลิเมตร จำนวน 2 ชุด ณ ตำแหน่งที่ผู้จ้างเหมากำหนด พร้อมซ่อมแซมสีที่เกิดจากการรื้อรางกระดาน

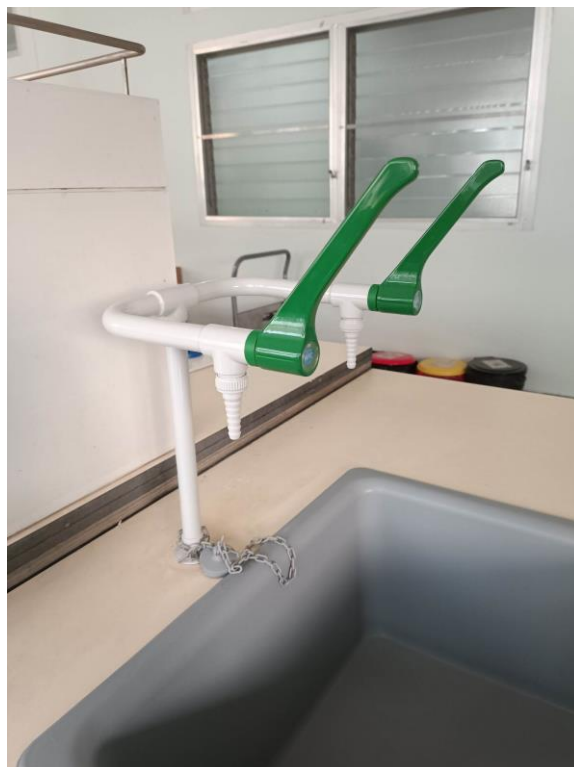
ตัวอย่าง ก๊อกน้ำ 2 ทางตั้งพื้น เปิดปิดแบบก้านปัดยาว ภาพดังกล่าวเป็นเพียงภาพสมมติเท่านั้นผู้รับจ้างยังคงต้องยึดถือตามคุณลักษณะเฉพาะและรายละเอียดตามที่ผู้ว่าจ้างกำหนด

- ข้อ 12.7 เปลี่ยนชุดโคมไฟฟ้าเดิมเป็นแบบมีฝาครอบ ห้อง 3-405 จำนวน 2 ชุด พร้อมหลอดไฟส่องสว่างตามแบบหน้า EE-01 โดยให้ค่าความสว่างตามมาตรฐานที่เกี่ยวข้อง
- ข้อ 12.8 เปลี่ยนก๊อกน้ำเดิม ห้อง 3-405 เป็นก๊อกน้ำ 2 ทางตั้งพื้น เปิดปิดแบบก้านปัดยาว ทนต่อการกัดกร่อนของสารเคมี ปลายก๊อกเรียวสามารถสวมต่อกับท่ออย่างหรือพลาสติกได้ (ตัวอย่างภาพท้ายเอกสาร)

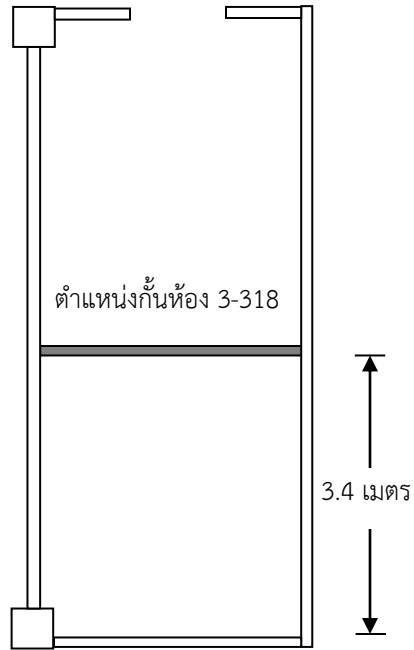
งานกันผนังภายในห้อง 3-318

หน้าห้อง 3-318

ภาพมุมมองจากหน้าห้อง

- ข้อ 8.9 กั้นผนังภายในห้อง 3-318 ด้วยอิฐมวลเบา กว้าง 2.9 เมตร*สูง 2.2 เมตร ด้านบนติดตั้ง กระจก 3 ช่องชนเพดาน (แบบประกอบท่ายเอกสาร) พร้อมติดตั้งประตูกระจกบานเปิด 1 บาน (D4) และหน้าต่าง (W4) 1 ชุด
